# IL RIO DELLE CANNELLE SI È RIPRESO IL SUO ALVEO NATURALE CHE GLI ERA STATO SOTTRATTO

## Danni ingenti sul lato francese e la loro origine

*I due danneggiamenti, crollo ponti ed erosione piazzale, hanno avuto tempi, origini e cause differenti, da parte di due rii, il Rio delle Cannelle, con un bacino alimentatore di 2,5 km<sup>2</sup> ed il Rio della Cà, con un bacino di soli 0,5*

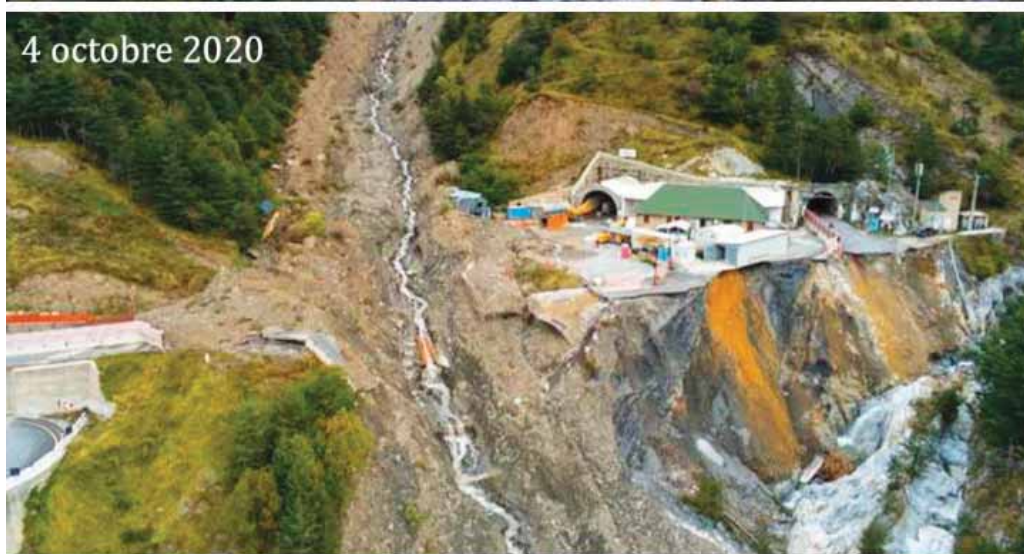
Intanto va subito chiarito che si è trattato di una frana, e non di un evento alluvionale, la quale si è prodotta, senza che vi fossero testimonianze dirette, tra il 3 ed il 4 ottobre, quindi successivamente all'evento di piena.

Le modificazioni dell'alveo del Rio della Cà ed i fenomeni di dissesto avvenuti tra il 3 ed il 4 ottobre. (Fig. 11)

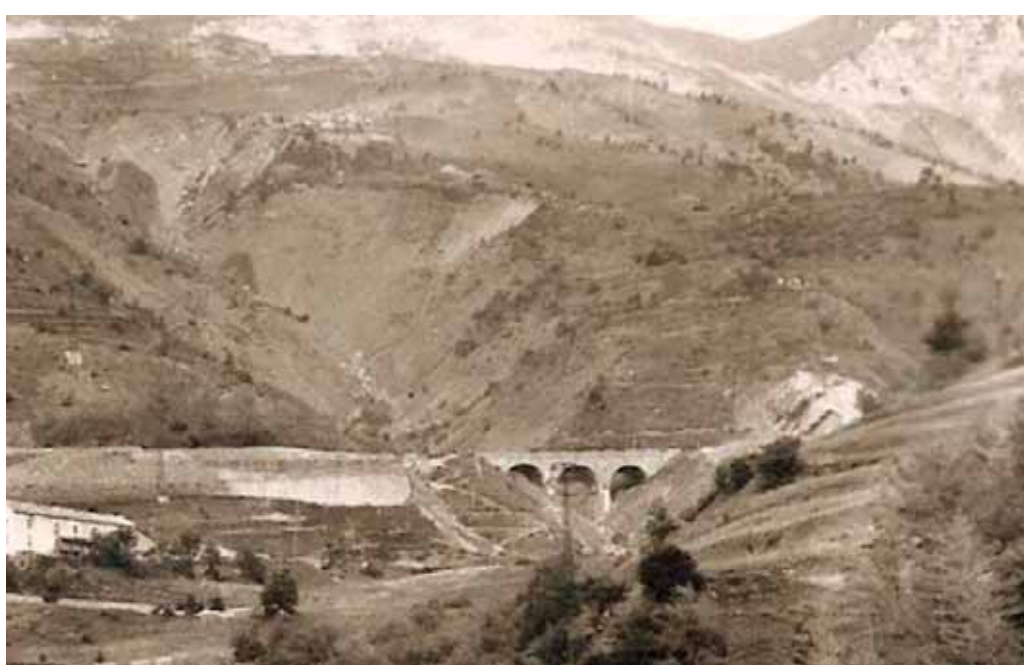
Il Rio della Cà ed il ponte storico, anni '50. (Fig. 14)

Il vecchio ponte storico, a tre archi, aveva una luce sufficiente a smaltire sia le piene che eventuali colate di fango e blocchi, causate da frane nel versante instabile.

La riprova è che non ha mai manifestati segni di cedimento nella sua lunghissima vita. Quindi ben fondato e con una luce adeguata.

Una vecchia foto degli anni '50 mostra il ponte e i versanti altamente instabili a monte. (Fig. 14)

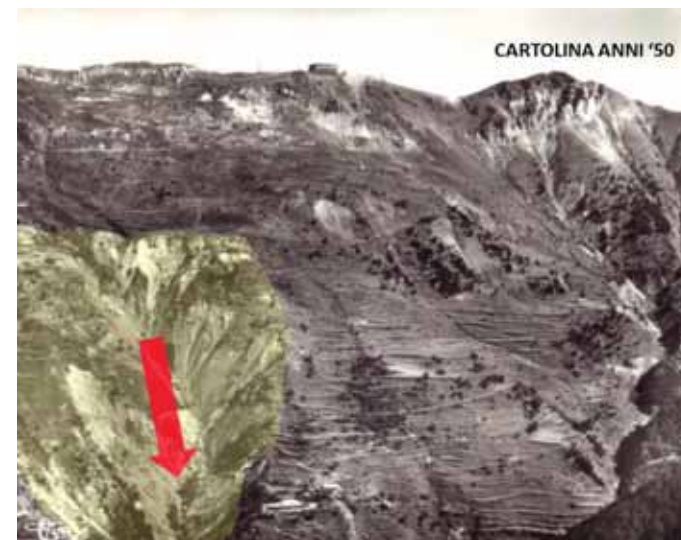
Che i versanti del Rio della Cà fossero instabili era noto da tempo. Una immagine degli anni '50 mostra bene le loro condizioni precarie. (Fig. 12)

I versanti instabili del Rio della Cà in una cartolina degli anni '50. (Fig. 12)

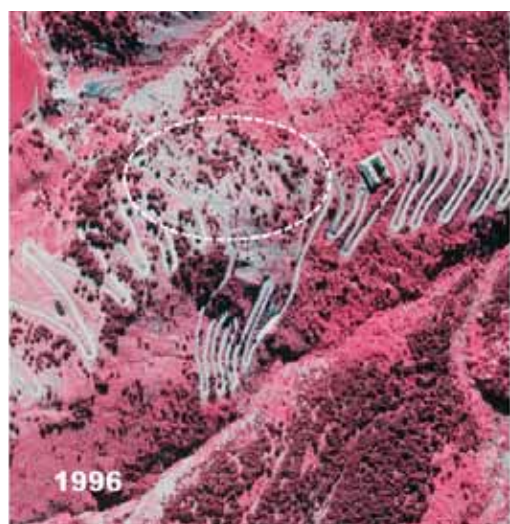
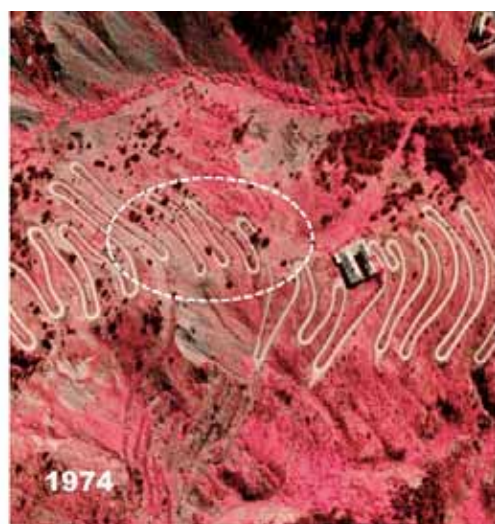
Tali instabilità di versante si erano tradotte, nel passato, nella necessità di modificare di frequente il tracciato della strada a tornanti che sale al colle. La figura allegata mostra un esempio di tali variazioni di tracciato.

Esempio di modifiche di tracciato della strada che sale al Colle di Tenda, dovute all'instabilità dei versanti. (Fig. 10)

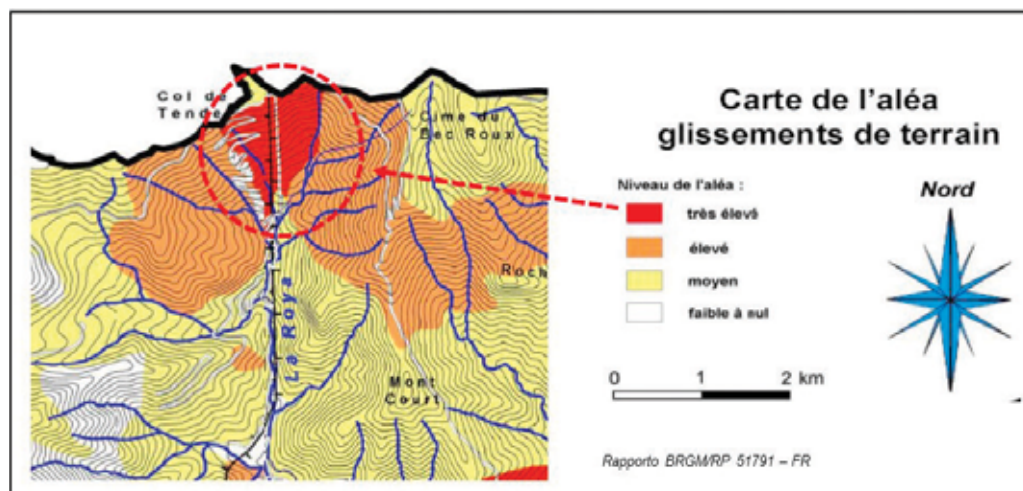
Se poi consultiamo i documenti ufficiali francesi, vediamo che nel 2002 lo Studio realizzato nell'ambito delle azioni di servizio pubblico dal BRGM (Doc.01-RIS-325 BRGM/RP-51440-FR) intitolato "Mappatura dei movimenti del suolo in Val Roya - Alpi Marittime" indica come altamente a rischio i versanti del Rio della Cà.

Carta dei rischi di franosità del Rio della Cà: "rischio molto elevato". Estratto da Doc.01-RIS-325 BRGM/RP-51440-FR. (Fig. 13)
